NEUJAHRSBLETT  
VON DIETIKON  
1957

**Hasenburg und Kindhausen,  
die Burgen  
am Hasenberg**

VON KARL HEID

Herausgegeben  
von der Kommission für Heimatkunde  
Dietikon

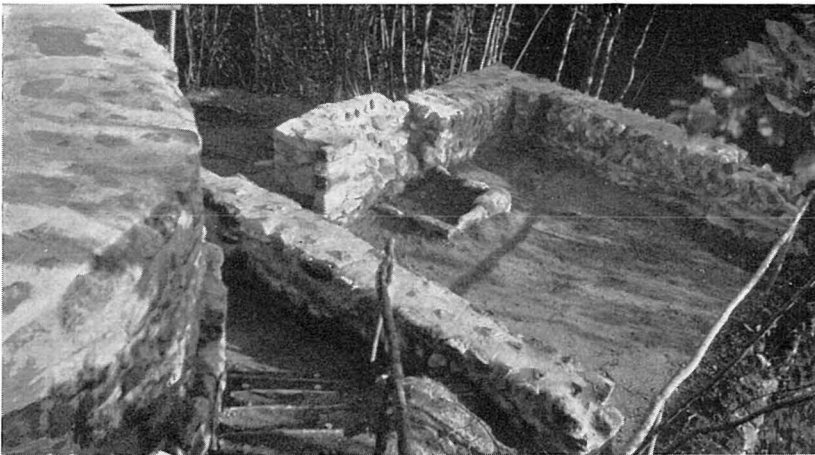
Bild 12. Der Palas von Kindhausen

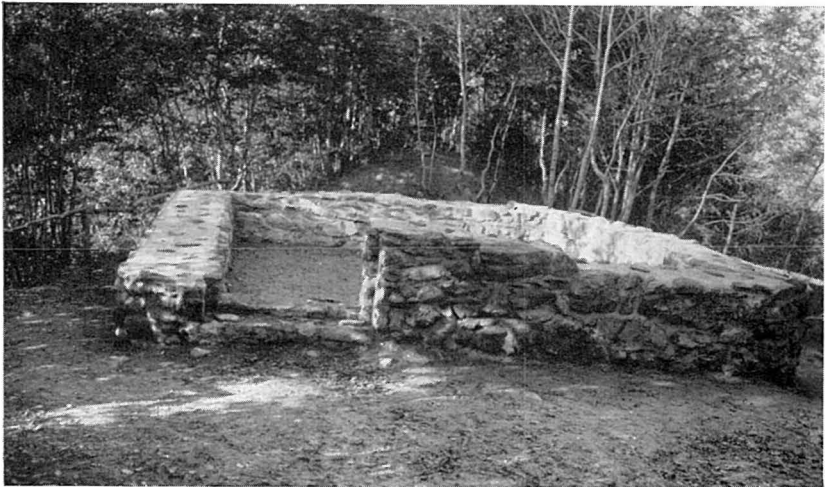
Bild 14. Das Oekonomiegebäude der Burg Kindhausen

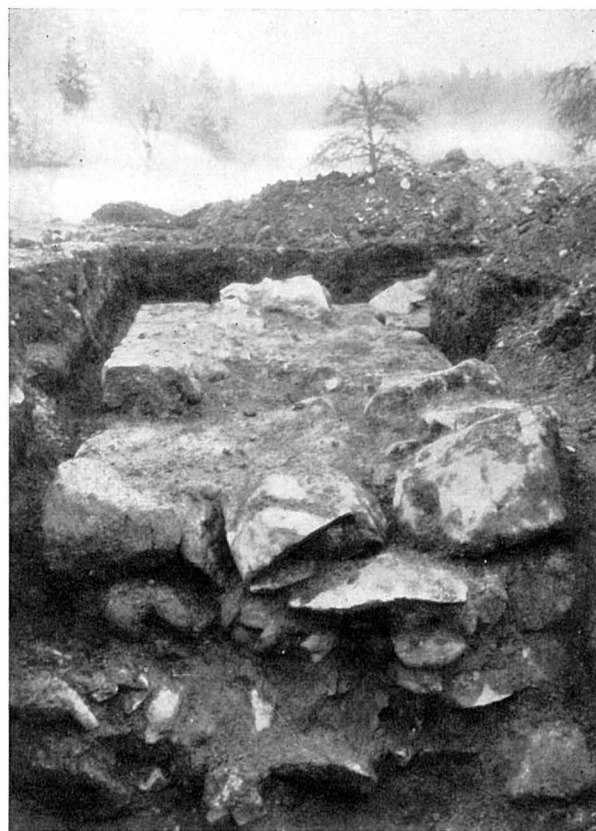
Bild 17. Südwestliche Turmmauer der Hasenburg

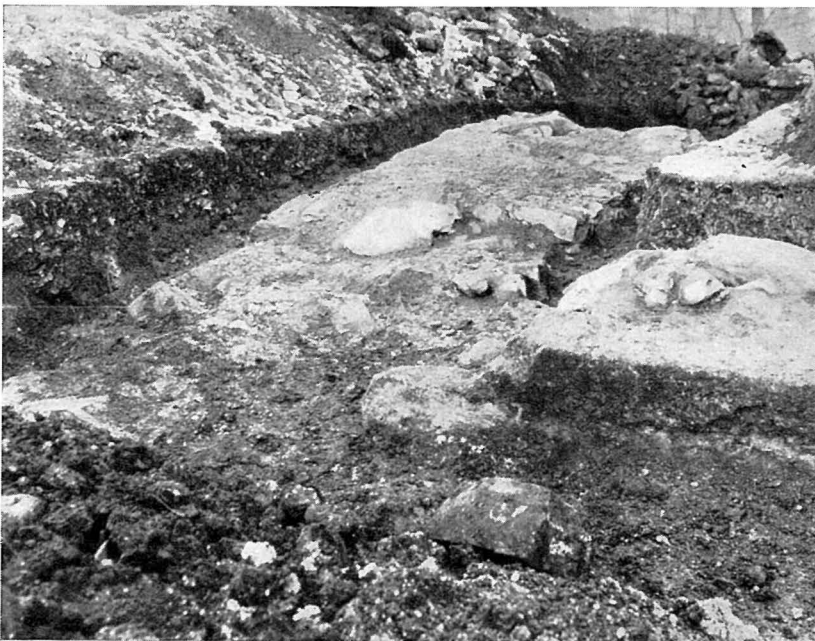
Bild 21. Fundament der westlichen Turmmauer der Hasenburg
